ガス管など地下埋設管の破損と埋め戻し土・材料の影響

2007.7.24

北見市のガス死亡事故や地下埋設管などの破損事故から管・構造物布設時の埋め戻し材料(防護部)の検討をした。また、「日経ものづくり」萩原博之氏の見解も参考にした。

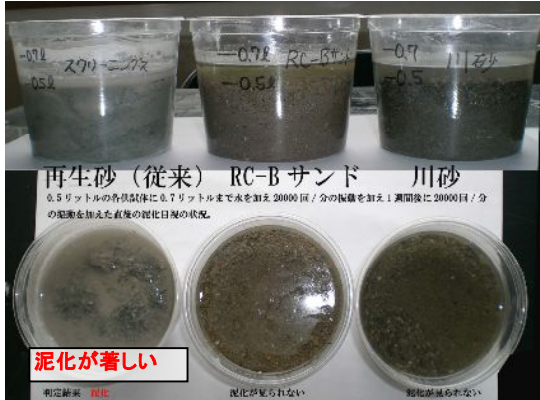
1 目視による管防護部埋め戻し材の泥化

以下、試験結果により防護材の選択ミスがA構造の役目をせず管の破損事故につながる。また、コンクリート管などを使用するときは、PHなども測定する必要がある。

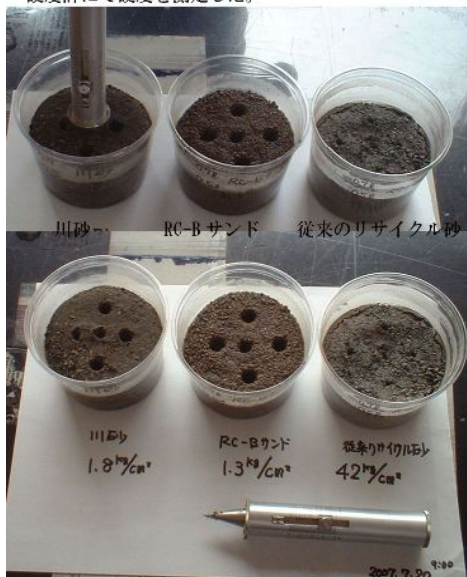
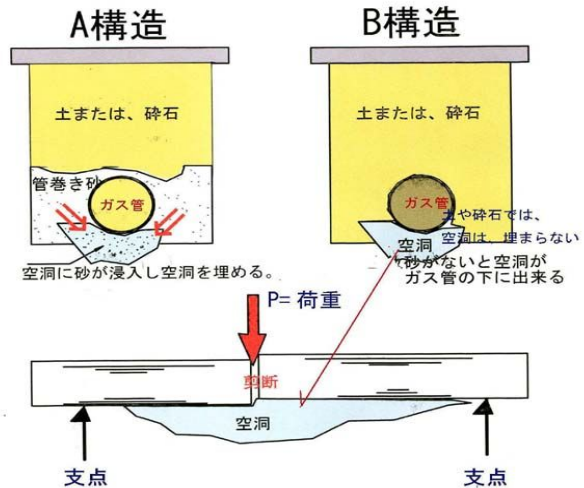
硬度試験

7月12日作成の供試体を7月20日まで放置自然乾燥し硬度計にて硬度を測定した。

供試体名	川砂	瓦礫砂	土再生材	スクリーニングス
	天然	リサイクル	リサイクル	リサイクル
非泥化	○	○	×	×
非硬化	○	○	×	×
硬度 kg/cm ²	1.8	1.3	19.0	42.0
